Begehungsprotokoll BP „Cappeln-Marktplatz“ vom 31.08. und 16.12.2020

Veranlassung

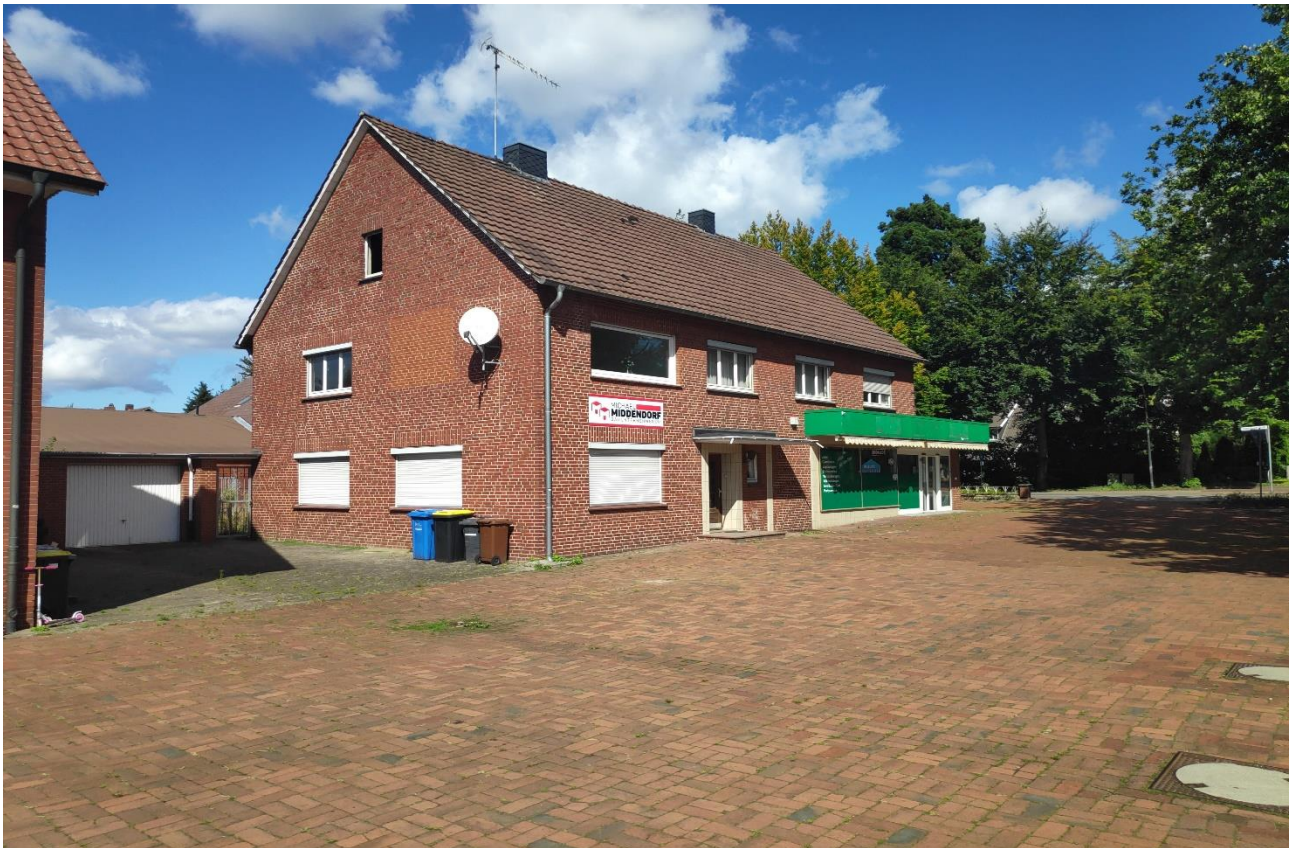
Abb. 1: Blick auf das Wohngebäude Nr. 11

Bei den Wohngebäuden Nr. 1, 7, 9 u. 11 erscheint ein Vorkommen von Fledermäusen als relativ unwahrscheinlich. Gesimse und Dach weisen keine größeren Spalten oder andere geeignete Einflugmöglichkeiten auf. Es sind daher weder Sommer- noch Winterquartiere zu erwarten.

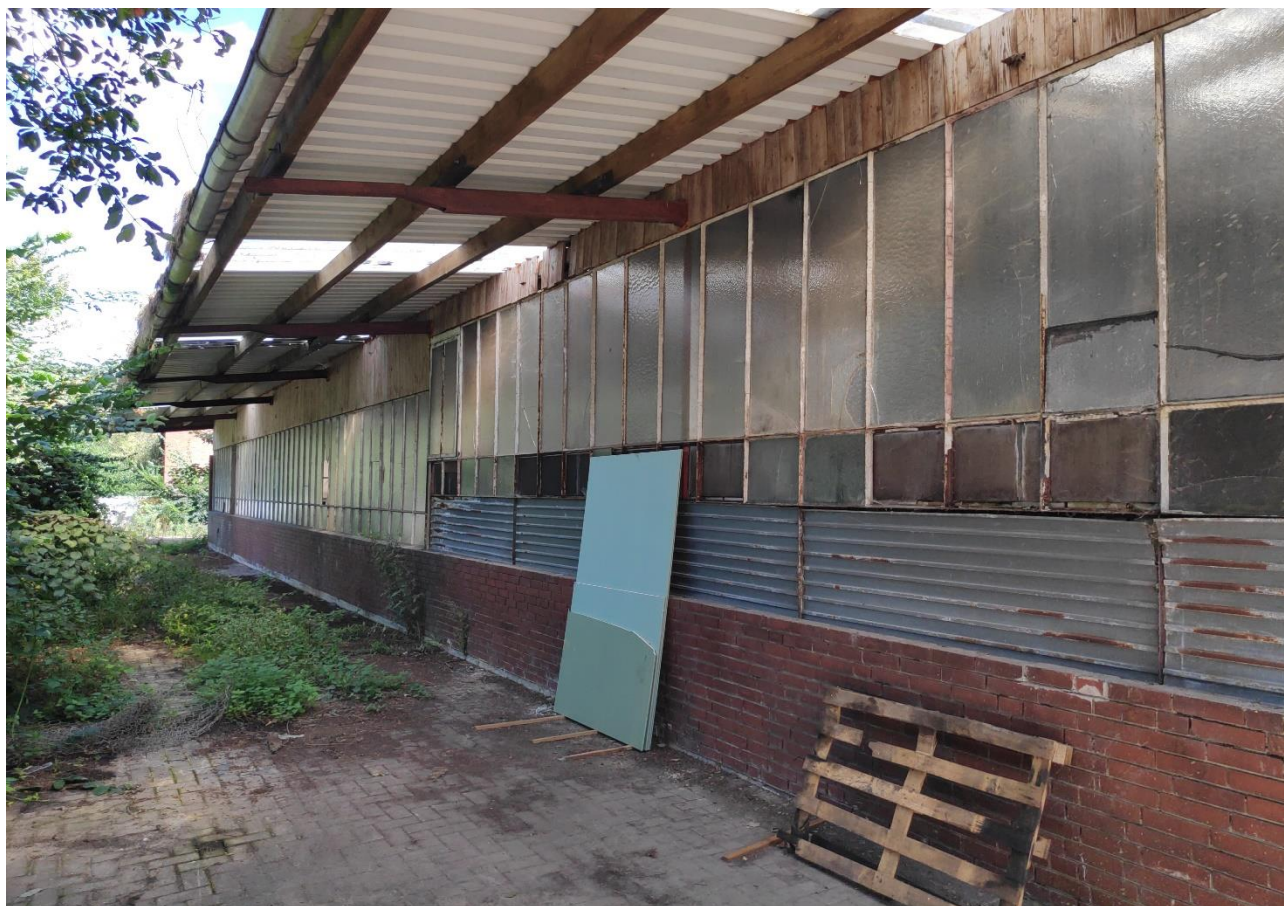
Abb. 7: Blick auf die Rückseite der LKW-Werkstatt.

Die gewerblich genutzten Gebäude und hier ganz besonders die ehemalige LKW-Werkstatt besitzen zahlreiche Einflugmöglichkeiten für Fledermäuse. Zumindest in der LKW-Werkstatt bestehen zwischen Dachverkleidung und Isolierung zudem größere Hohlräume, die als Sommerquartier geeignet wären. Da sich diese Hohlräume aber nicht zur Gänze kontrollieren lassen, kommt ein Abriß während der Frühjahrs-, Sommer- und Herbstmonate aus Vorsorgegründen nicht in Frage. Da auch Winterquartiere in den gewerblich genutzten Gebäuden nicht ganz auszuschließen waren, erfolgte eine zweite Kontrolle am 16.12.2020. Hierbei wurden keine Hinweise auf überwinterte Fledermäuse gefunden, so dass ein Verstoß gegen § 44 BNatSchG auszuschließen ist solange die Abrißarbeiten bis Mitte März 2021 erfolgen.
